通江县蛾树沟滑坡隐患调查与稳定性分析评价

杨恩义

四川省测绘技术服务中心有限责任公司

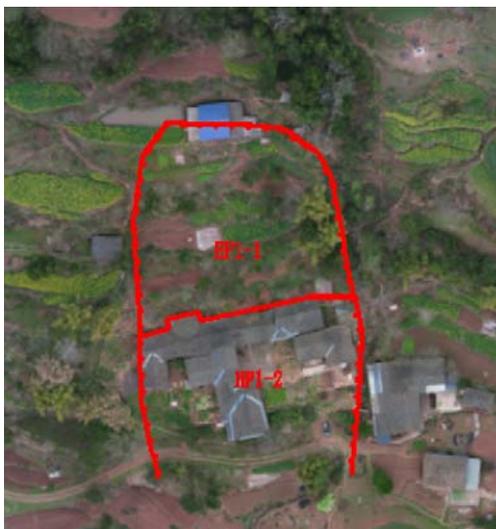
图2 研究区滑坡整体形态

现场调查, 滑坡边界较明显, 滑坡可分为上部变形部分 (HP1-1) 和下部变形部分 (HP1-2), 滑坡HP1-1前缘高程约711m, 后缘高程约740m, 前后缘高差约29m; 滑坡HP1-2前缘高程约695m, 后缘高程约711m, 前后缘高差约16m, 平面形态呈近圈椅状, 由于人类种植活动, 剖面上为阶梯式地貌特征, 滑坡整体全貌见下图。

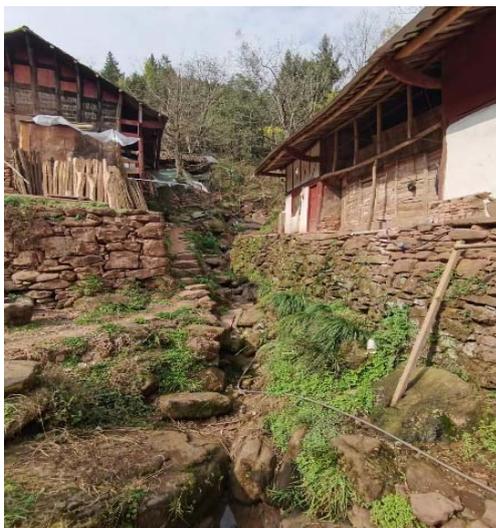
(a) 滑坡右侧冲沟内长石英砂岩出露

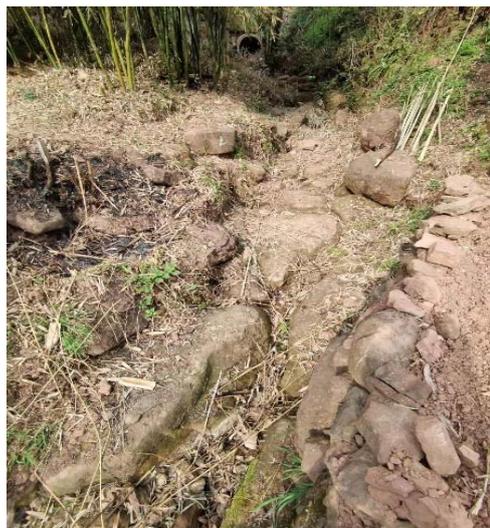
(b) 前缘房屋外侧冲沟内石英砂岩出露

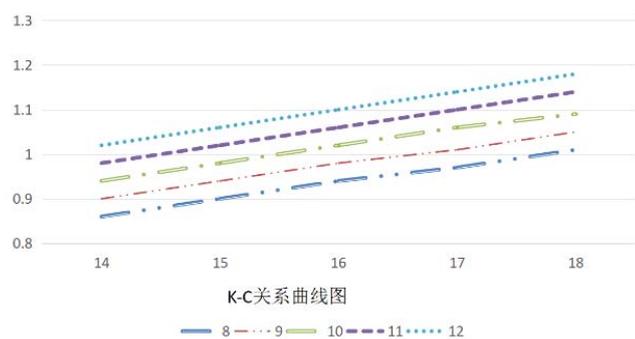
图3-1 反演分析成果K-C关系曲线图

通过上图3-1及图3-2对滑坡敏感性分析结果显示,内摩擦角对滑坡稳定性系数的敏感性大于粘聚力,phi值每增大1°,滑

坡稳定性系数提高约3.7%,c值每增大1Kpa,滑坡稳定性系数提高约2.6%。结合上文工程地质类比结果,先确定滑坡剖面1-1'饱和c值为16.0KPa,反算饱和phi值为10.5°;剖面2-2'饱和c值为15.0KPa,反算饱和phi值为8.5°;剖面3-3'饱和c值为11.5Pa,反算饱和phi值为6.5°。
